ADLFI. Archéologie de la France - Informations

Aléria – Mare Stagno

Fouille programmée (2016)

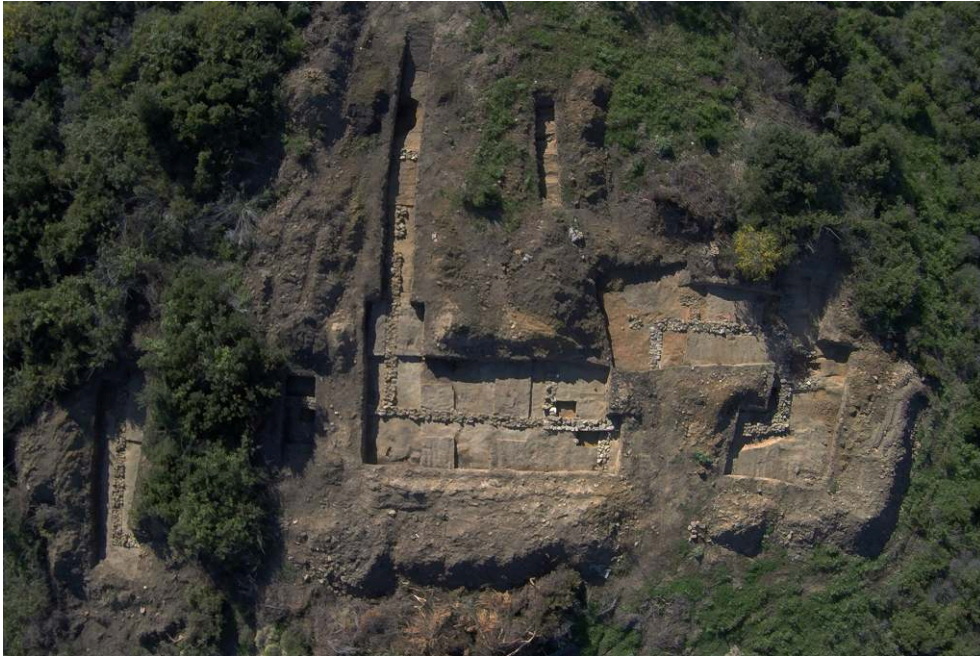
Fig. 1 – L'établissement romain en cours de fouille

- 2 Le site est aujourd'hui mieux cerné et l'on peut faire l'hypothèse que le bâtiment étudié a une surface d'environ 750 m² (fig. 1). Les techniques de constructions et matériaux employés dans la mise en œuvre des maçonneries sont assez classiques pour la période. Toutefois trois calibres différents de galets et au moins autant de mortier marquent des phases différentes dans le(s) chantier(s) de construction. Cet aspect témoigne de l'évolution de la technique (qui semble moins bien assurée à mesure que l'on avance dans le temps) et permet de définir plusieurs états. L'omniprésence du mortier et des tuiles dans les couches de remblais et de démolition indique leur utilisation probable dans l'élévation des murs et le système de couverture. Il n'est pas exclu que le parement interne des murs ait été enduit à l'origine.

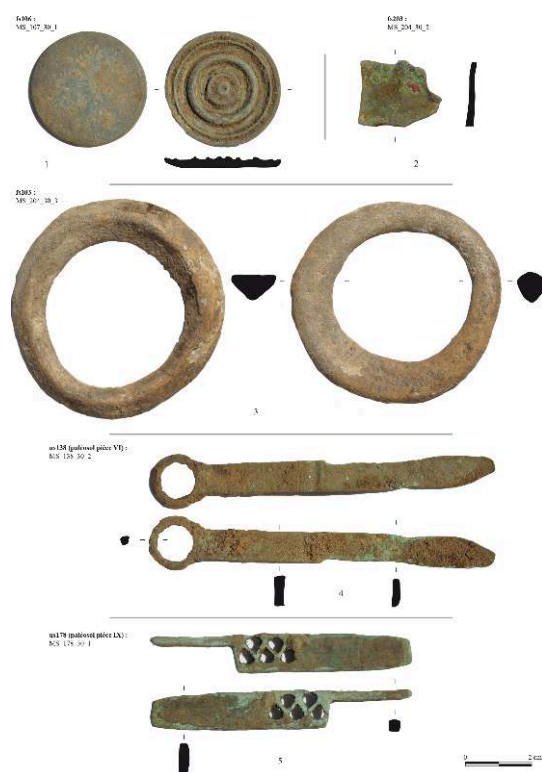
Fig. 3 – Le mobilier métallique issu de la fouille de 2016

MS_107_30_1 : pion de jeu ou couvercle (Feugère 2003, p. 138, n° 707) ; MS_204_30_2 : fragment de tôle en alliage cuivreux ; MS_204_30_3 : anneau en plomb ; MS_138_30_1 : couteau à affûter les calames (Feugère 2003, p. 163) ; MS_138_30_1 : pêne de serrure de type à translation (Feugère 2003, p. 138, n° 537)

- 7 La caractérisation fonctionnelle du site pose toujours question et ce malgré la découverte d'un mobilier plus abondant, d'une meilleure connaissance du plan et de la réalisation d'analyses physico-chimiques. Plusieurs objets en métal évoquent la vie quotidienne (pion de jeu, anneau de plomb, couteau à affûter les calames, pêne de serrure, fig. 3) mais aucun ne permet de définir l'économie de l'établissement. Si l'on pouvait s'attendre, dans ce contexte géographique très particulier qui associe le milieu lacustre et le milieu maritime à de très fortes interactions, force est de constater que les indices sont assez maigres. L'établissement qui se trouve à 500 m environ de l'embouchure originelle du lac et à moins d'un kilomètre de l'île constituée de coquilles d'huître, n'a quasiment pas livré de restes ichtyofauniques. On remarque toutefois que les huîtres sont utilisées dès le premier état (Ia) dans les mortiers ce qui signale en creux leur consommation. Au titre du matériel de pêche, deux nouveaux exemplaires
